proyecto fin de carrera
desarrollo constructivo-estructural de la Iglesia de San Juan de Morla
 Universidad de Salamanca | E.P. Sede Zamora | Departamento de construcción y agronomía
 Área de Construcciones Arquitectónicas | Tutor: Francisco Javier Rodríguez Méndez
ángel
martínez
martínez
 alumno

representación
 Secciones
 Constructivas
 A y B

nº de plano
32

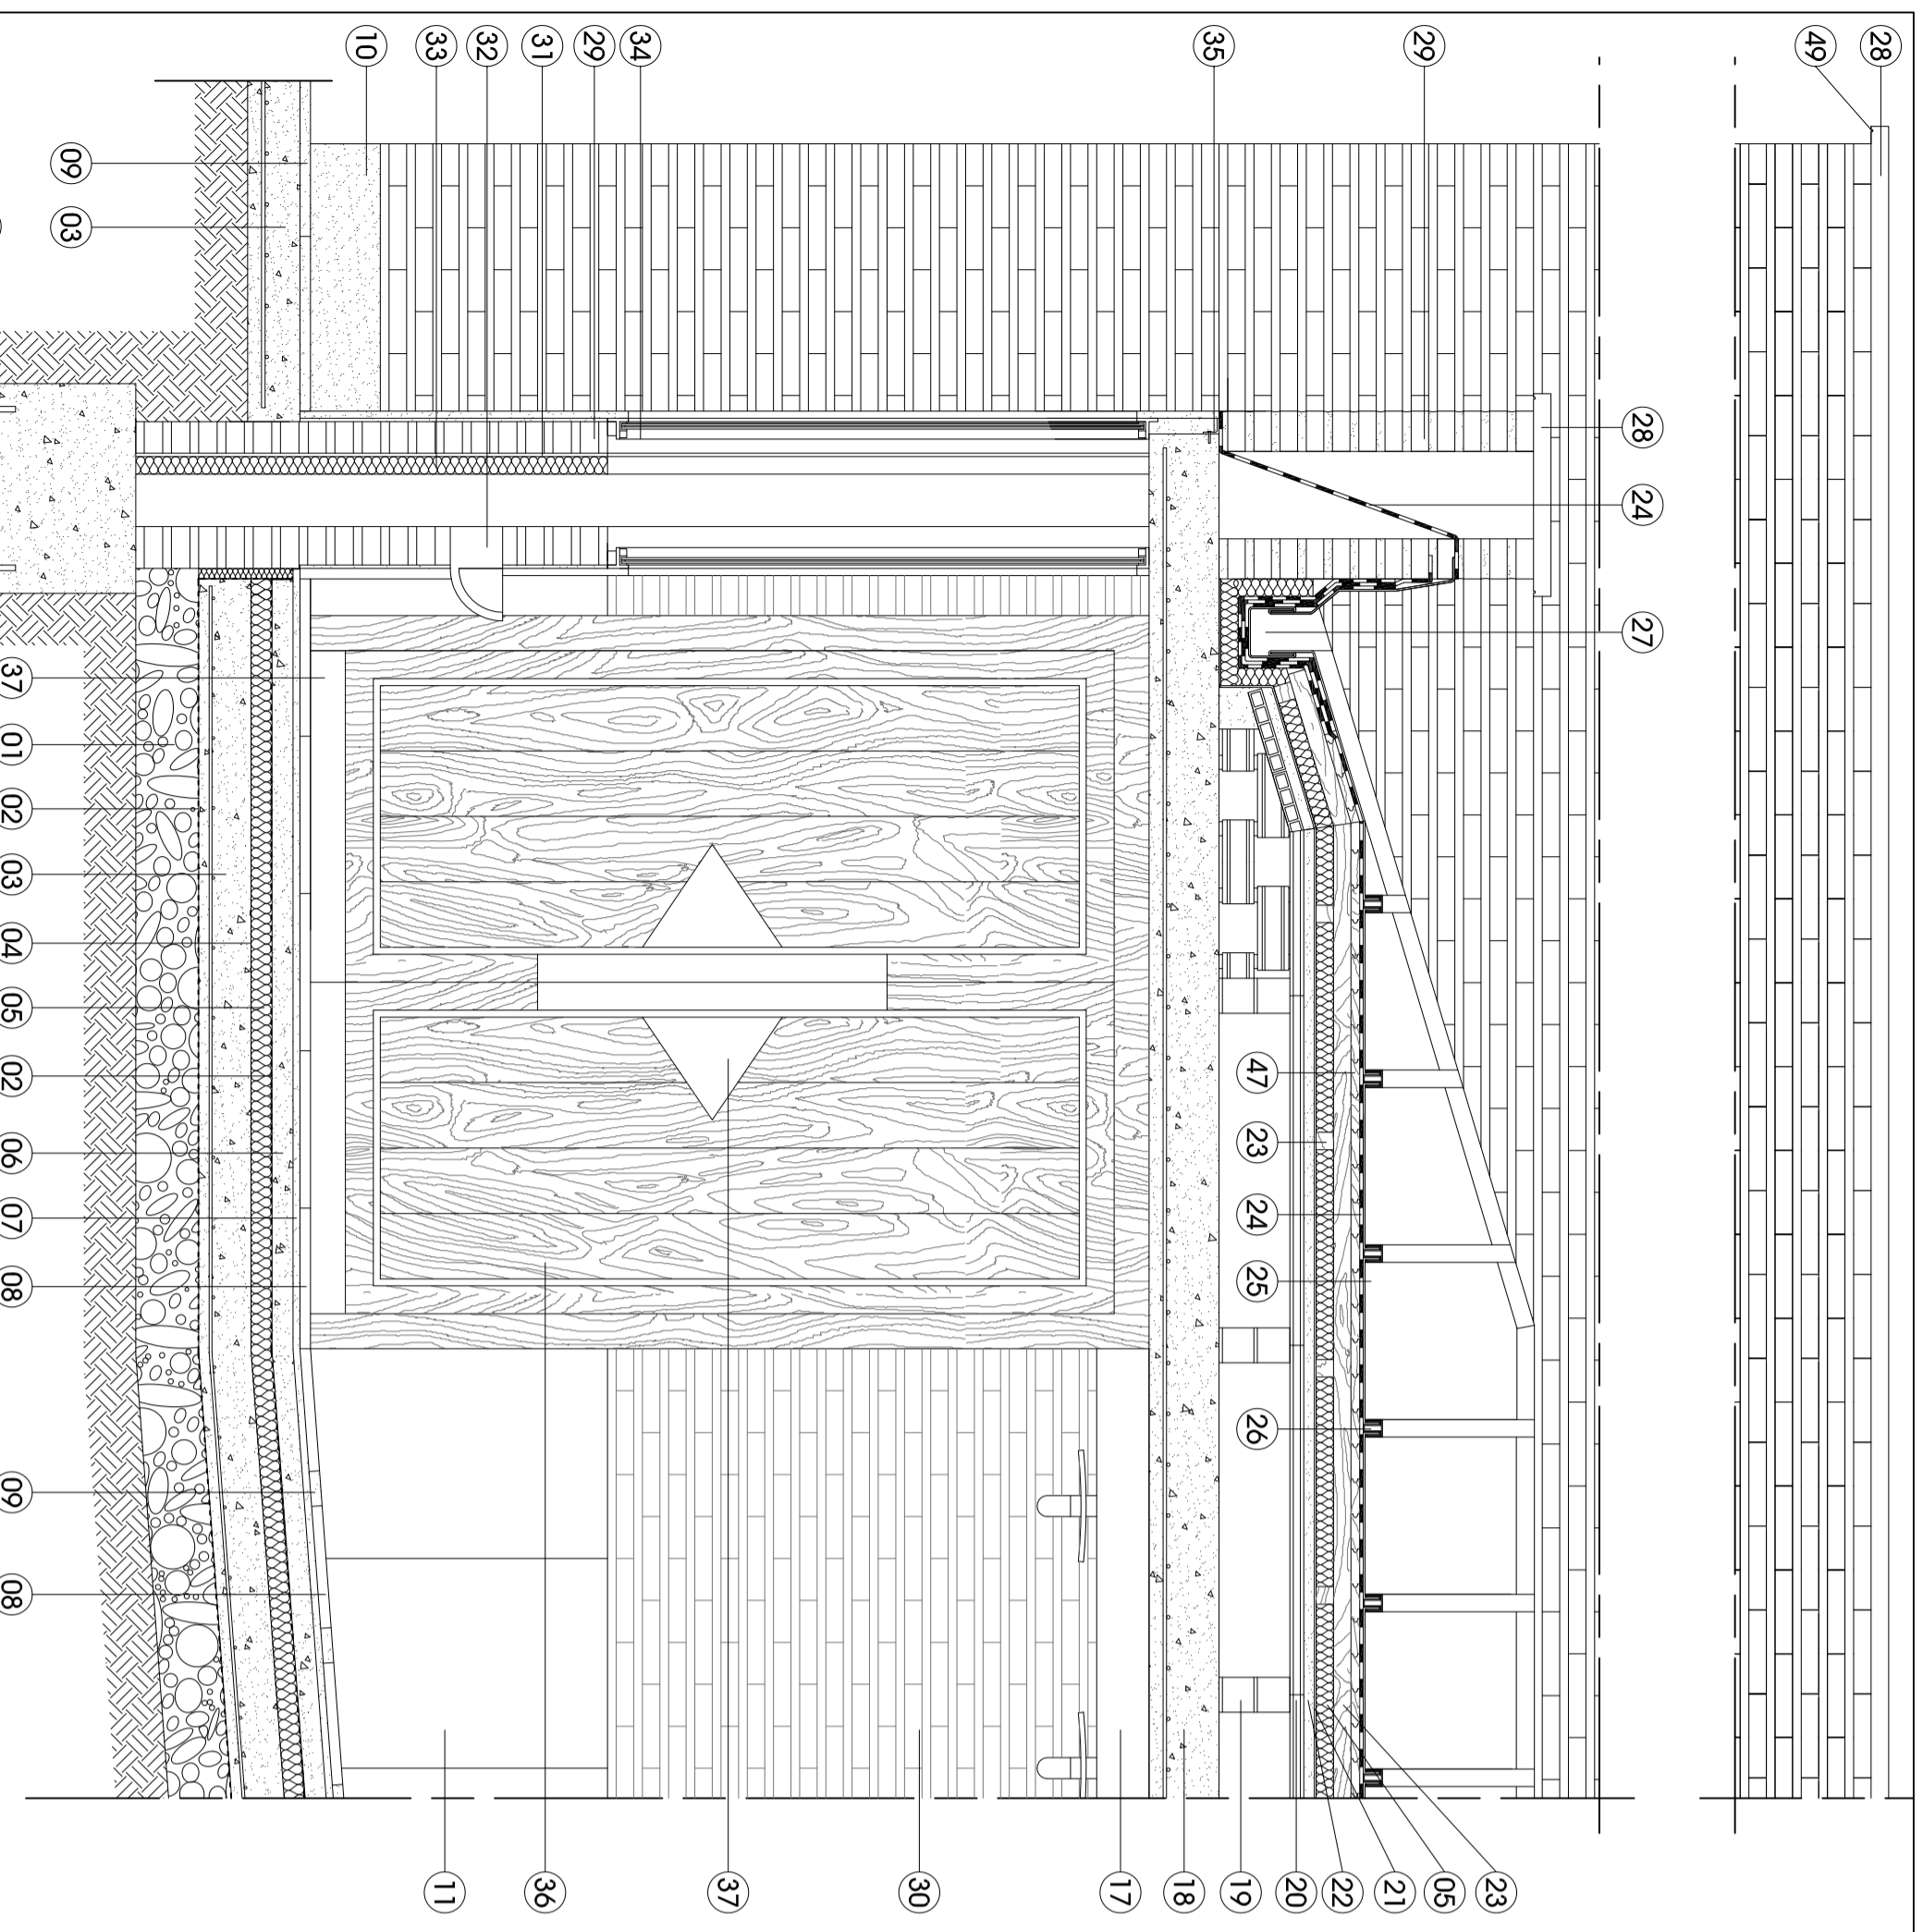
sección constructiva A
escala 1:20

- 01 Encachado de grava
- 02 Laminado de polietileno
- 03 Sclera de hormigón armado
- 04 Laminado geotextil
- 05 Folletero extrusionado
- 06 Mortero de inyección
- 07 Mortero de agarre
- 08 Marmol blanco
- 09 Granito gris
- 10 Escala de granito gris
- 11 Zocalo de marmol blanco
- 12 Rodapiés de marmol blanco
- 13 Hornigón de limpieza
- 14 Zapata de hornigón armado
- 15 Separadores
- 16 Armadura de acero corrugado
- 17 Lámpara de aluminio

- 18 Placa de hornigón armado
- 19 Tabique polimero
- 20 Doble cerámico
- 21 Barrera de vapor
- 22 Capa de compresión
- 23 Rastel de madera de pino
- 24 Impermeabilización asfáltica
- 25 Laminado de zinc
- 26 Laminado de latón
- 27 Canchón de zinc
- 28 Abotillado de granito gris
- 29 Fabrica de 1/2 de ladrillo perforado cara visto
- 30 Fabrica de 1/2 de lp. cara visto, pñhada interiormente con pintura plástica blanca
- 31 Mortero hidrófugo
- 32 Placa de agua de una pieza de marmol blanco
- 33 Poliluretano proyectado

- 34 Ventana de acero inoxidable
- 35 Perfil metálico
- 36 Puerta de madera de Castano
- 37 Laminado de acero inoxidable
- 38 Fabrica de 1/2 pie de ladrillo perforado
- 39 Guarnecido y enlucido de yeso
- 40 Ventana de aluminio con R.P.T.
- 41 Llave de anclaje
- 42 Aplacado de granito
- 43 Placa de escayola
- 44 Suspensión de falso techo
- 45 Estructura de soporte de cubierta
- 46 Perfil sujeción rastel
- 47 Trabajo de madera de pino
- 48 Espuma de poliluretano
- 49 Goterón
- 50 Vidrio doble
